## PRACE REMONTOWE I KONSERWATORSKIE NA ZAMKU W OJCOWIE W LATACH 2018–2019

### Restoration work at Ojców Castle in 2018–2019

**Abstract.** The article is a short report on the restoration work carried out at Ojców Castle in 2018–2019. The works, conducted after many years of neglect, included the renovation of the gatehouse and the tower, as well as adaptation of the latter for visiting. During the work some extensive architectural and archaeological surveys were introduced.

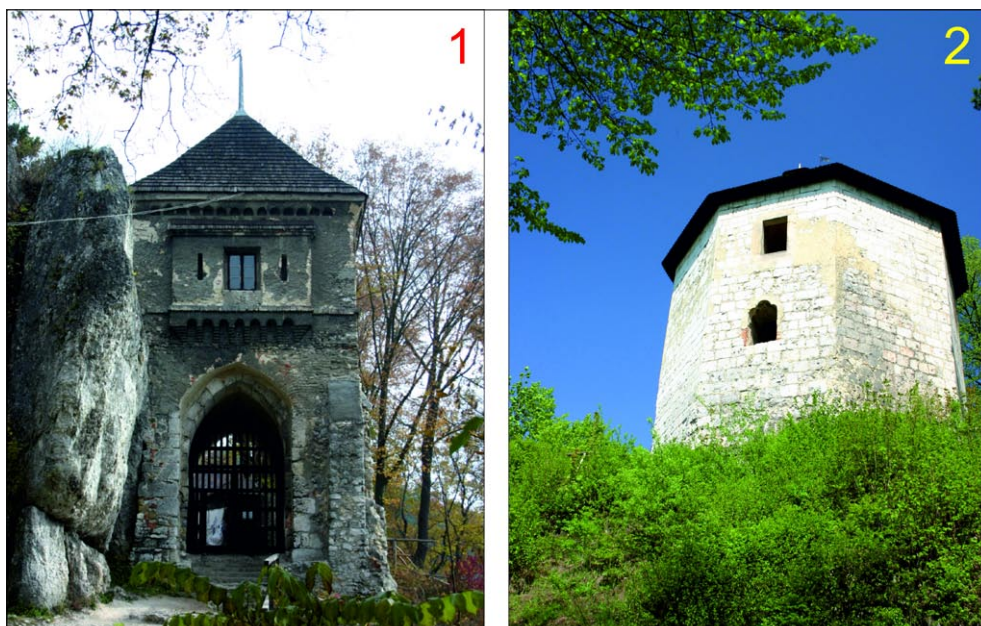
Ryc. 2. 1 – brama (widok od zachodu); 2 – wieża (widok od południa): stan przed rozpoczęciem prac wykonanych w latach 2018–2019. Fot. M. Wojenka

Fig. 2. 1 – gatehouse (view from the west); 2 – tower (view from the south): condition before the start of the restoration works of 2018–2019. Photo by M. Wojenka

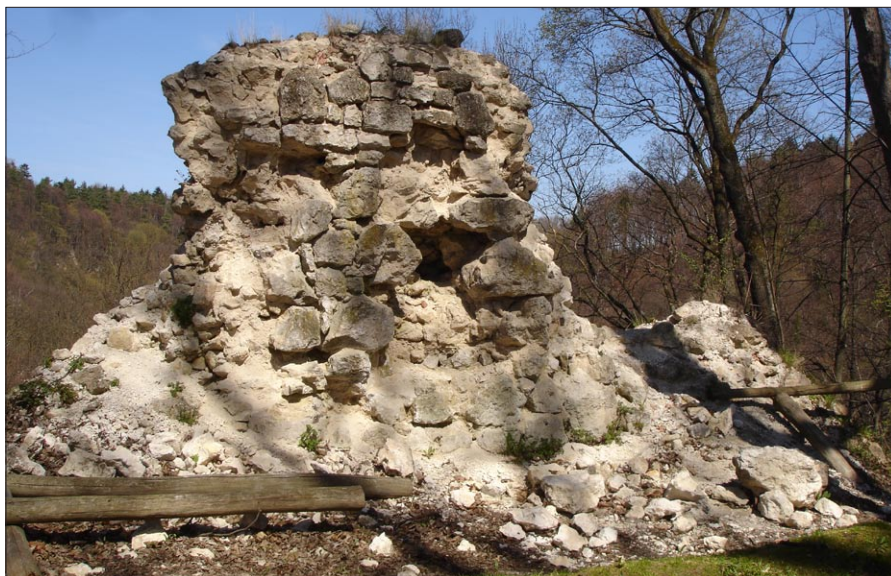
Ryc. 3. Fragment muru obronnego od strony północnej przed rozpoczęciem prac w 2006 roku.  
Fot. M. Bicz-Suknarowska

Fig. 3. Fragment of the curtain wall on the north side, prior to the beginning of restoration works in 2006. Photo by M. Bicz-Suknarowska

Następne prace remontowe zrealizowano w latach 2006–2007. Katastrofalny stan obronnych murów obwodowych sprawił, iż rozpoczęto je od naprawy ich północnego odcinka, przemuwując najbardziej narażony na zniszczenie (Bicz-Suknarowska, 2007), znaczny jego fragment (ryc. 3, 4). W roku 2006 wykonano też najpilniejsze prace zabezpieczające w budynku bramnym. Jego ściana północna wykazywała znaczne uszkodzenia wątku spowodowane przeciekami wody z wyższego poziomu, czyli fragmentu wapiennej skały znajdującej się na styku z piętrzem bramy. Prace pod nadzorem badawczym,

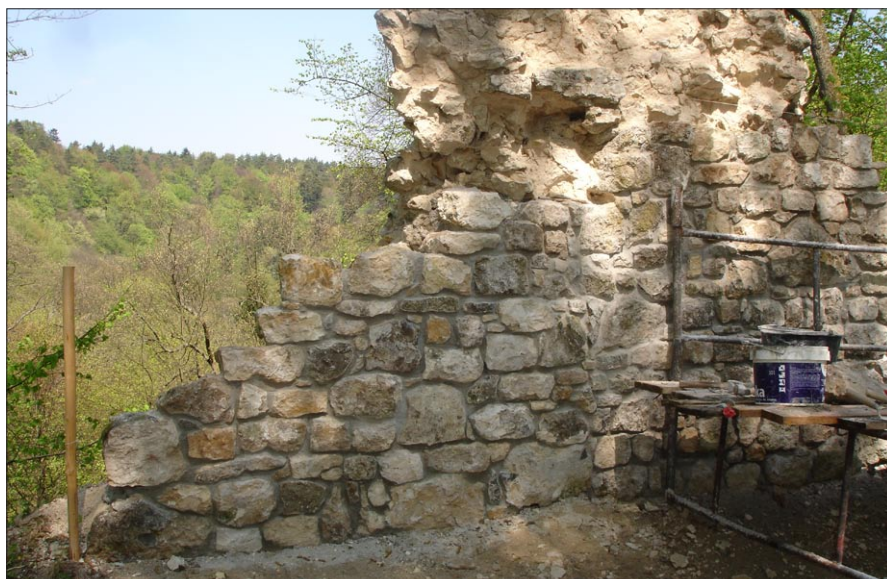
Ryc. 4. Fragment muru obronnego od strony północnej podczas prac naprawczych w 2006 r.  
Fot. M. Bicz-Suknarowska

Fig. 4. Fragment of the curtain wall on the north side during restoration works in 2006. Photo by M. Bicz-Suknarowska

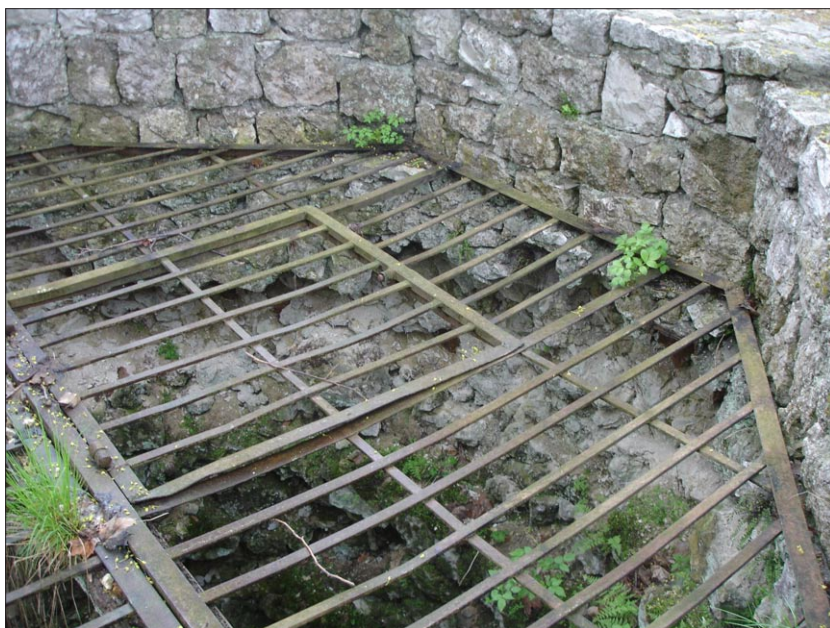
Ryc. 9. Studnia przed remontem. Fot. M. Bicz-Suknarowska

Fig. 9. The well before the renovation. Photo M. Bicz-Suknarowska

Kolejnym etapem prac ratowniczych objęto zamkową studnię. Zabezpieczenie i przemurowanie zagrożonych lub już zniszczonych fragmentów ocembrowania wykonano w roku 2007, na podstawie rozpoznania badawczego i projektu konstrukcyjnego zabezpieczenia zniszczonych i zagrożonych wątków, wykonanego przez dr. inż. Henryka Schoena. Zakres prac przewidywał nietypowe i trudne do wykonania rusztowania wpuszczane w głąb studni oraz wykopy w jej otoczeniu. Pozwoliło to na przemurowanie ocembrowania tylko w zakresie największych zniszczeń i zagrożeń, z minimalną rozbiórką zachowanych wątków (ryc. 9, 10). Przy okazji wykonane zostały badania archeologiczne, które dostarczyły wielu istotnych spostrzeżeń (zob. Bicz-Suknarowska & Wojenka, 2007; Wojenka, 2007; 2016). Pominąwszy prace przy studni, w latach 2007–2016 podejmowano wyłącznie drobne działania naprawcze.

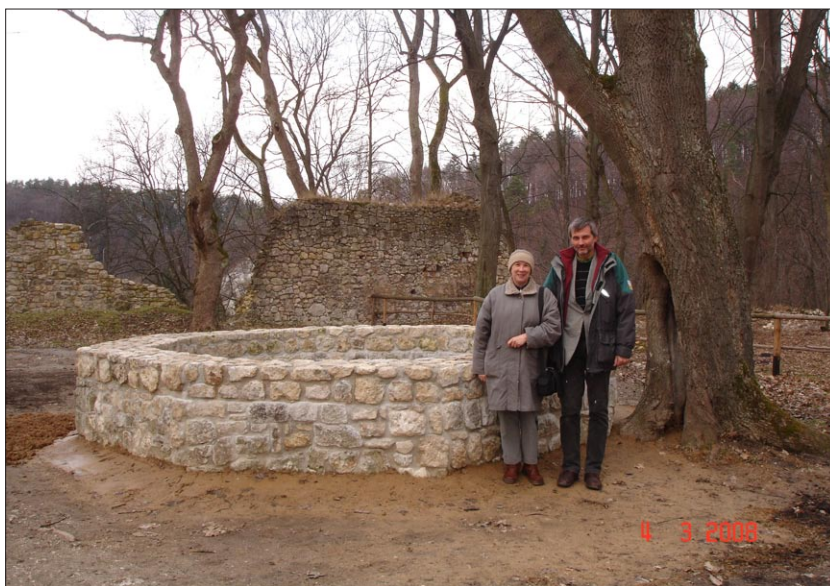
Ryc. 10. Studnia po remoncie, przy niej Andrzej Weber i Maria Bicz-Suknarowska. Fot. z archiwum Ojcowskiego Parku Narodowego

Fig. 10. Andrzej Weber and Maria Bicz-Suknarowska standing by the renovated well. Photo from the archives of the Ojców National Park

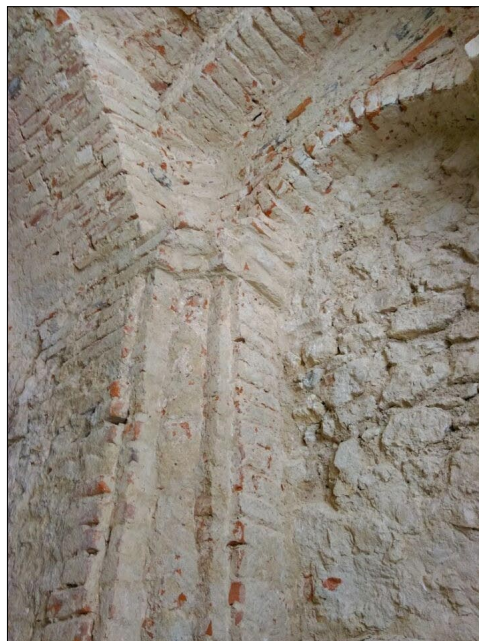
Ryc. 12. Ceglana obudowa wnęki po usunięciu zniszczonych i niewłaściwie położonych tynków z lat 60-tych XX w. Fot. M. Bicz-Suknarowska

Fig. 12. Brick elements of the niche after the removal of crumbling plaster inappropriately applied in the 1960s. Photo by M. Bicz-Suknarowska

Usunięto całkowicie mocno zniszczone i spęcherzone cementowe tynki, a odsłonięte lico kamiennych murów doczyszczono parą wodną metodą hydromechaniczną. Wzmocniono strukturalnie metodą impregnacji wszystkie elementy kamienne, a szczególnie późniejsze reperacje wykonane kamieniem piaskowcowym w obramowaniu arkadowym głównej bramy wjazdowej. Impregnację wykonano bardzo skutecznym krzemoorganicznym preparatem wzmacniającym za pomocą kilkukrotnego głębokiego nasycenia metodą powlekania.

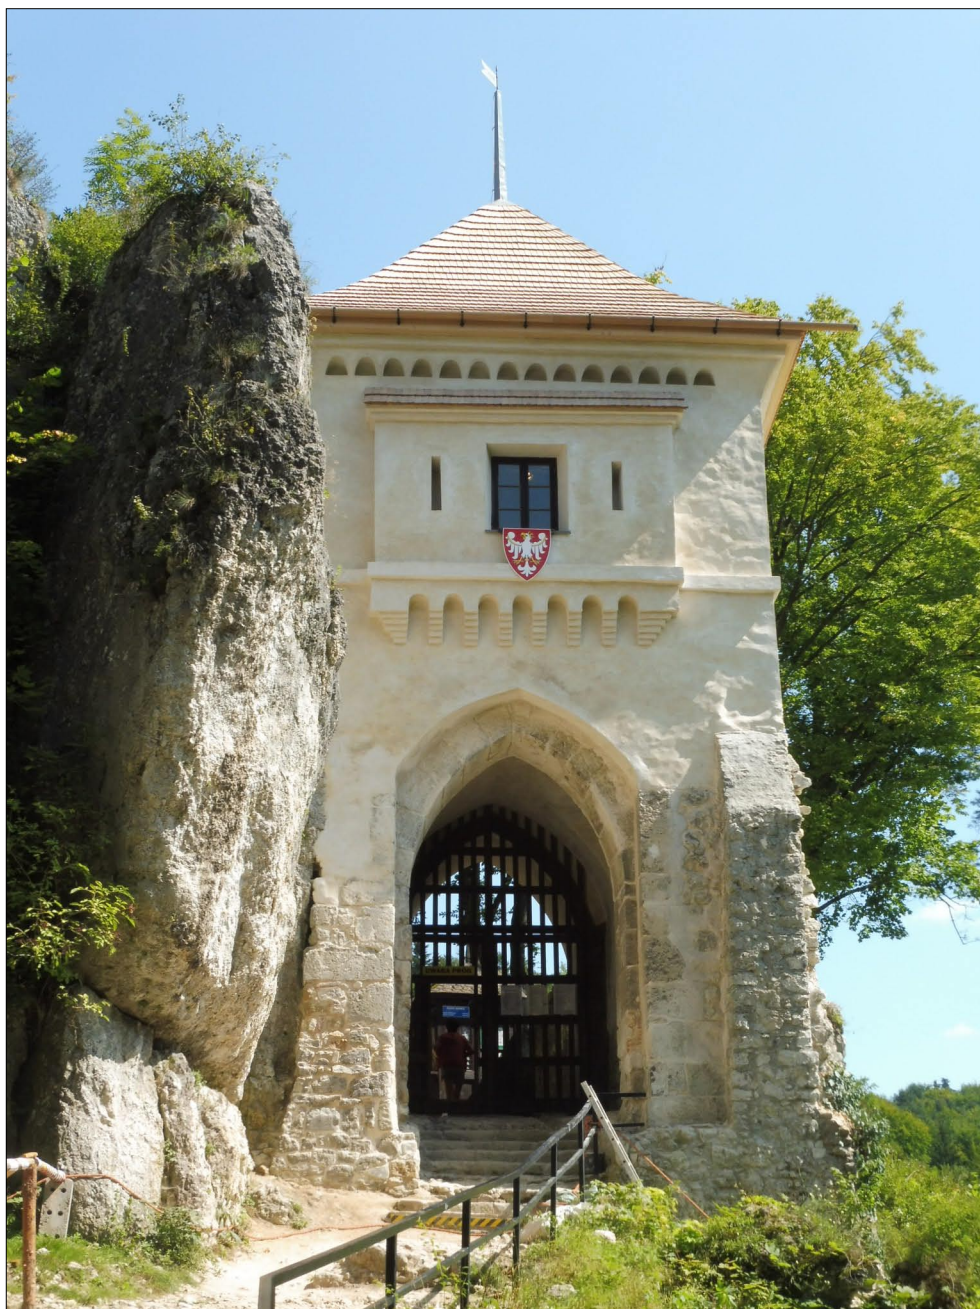
Ryc. 13. Budynek bramy od zachodu (od zewnątrz), widok po zakończeniu prac. Fot. z archiwum Ojcowskiego Parku Narodowego

Fig. 13. The gatehouse after the completion of restoration work, view from the west (from the outside). Photo from the archives of the Ojców National Park

Remont dachu polegał na wymianie zniszczonych elementów więźby, poszerzeniu okapów, całkowitej wymianie pokrycia na nowy gont oraz założenia rynien i rur spustowych wykonanych z elementów drewnianych, imitujących historyczne rozwiązania (ryc. 13).

Pokrycie stożkowego dachu wymieniono na nowe z modrzewiowych gontów oraz zrekonstruowano część formy komina nawiązując do historycznego kształtu.

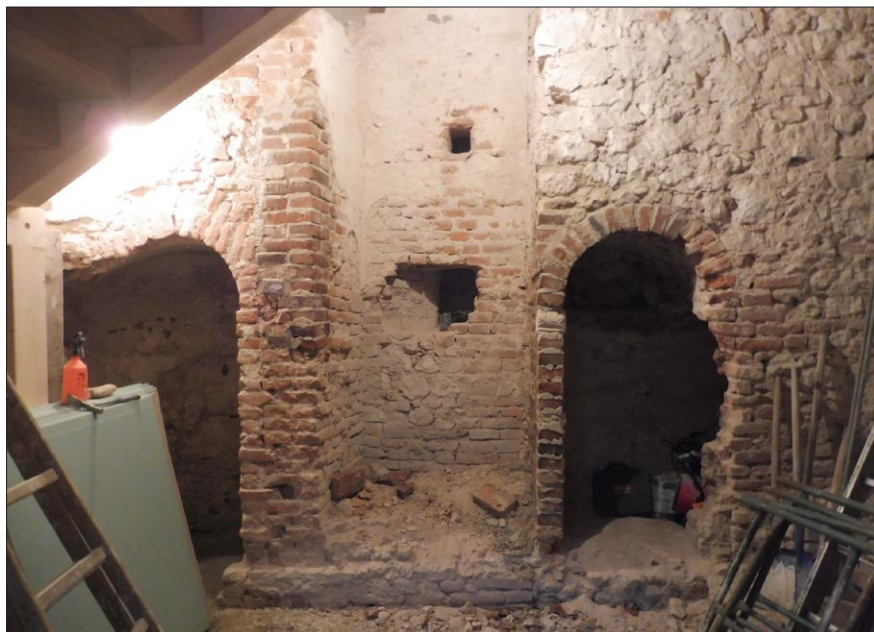
Ryc. 16. Wnętrze wieży podczas prac konserwatorskich. Fot. M. Bicz-Suknarowska

Fig. 16. The interior of the tower during restoration work. Photo by M. Bicz-Suknarowska

Jedną z głównych prac we wnętrzu baszty było odtworzenie nieistniejącej od czasów świetności zamku drewnianej zabudowy z uwzględnieniem schodów, poręczy, spoczników i podłóg na dwóch kondygnacjach. Osadzono nowe okna w istniejących dotychczas otworach okiennych.
