**MORAWICA – ROMAŃSKA SIEDZIBA  
MOŻNOWŁADCÓW MAŁOPOLSKICH**

**Morawica – the Romanesque residence  
of nobility of Lesser Poland**

**Abstract.** The article discusses the history of the church and castle in Morawica near Krakow. The existence of the castle, known in the local tradition and mentioned by many historians, was confirmed during the last architectural and archaeological research undertaken in 2008, which determined the time of the castle's creation for the 11th and 12th centuries.

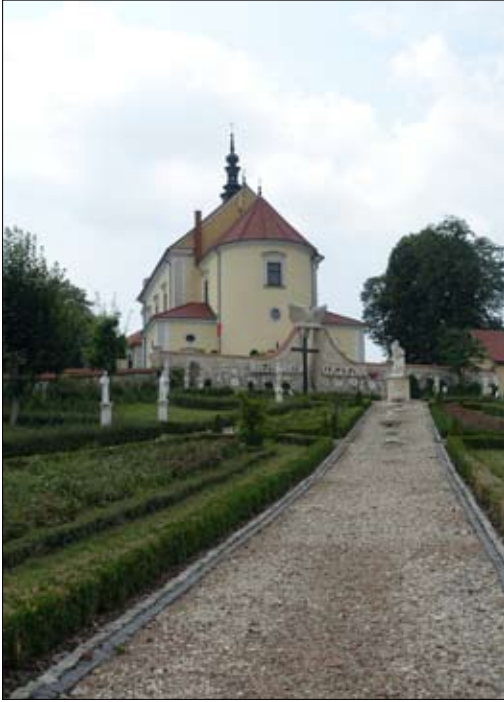
Ryc. 1. Widok kościoła św. Bartłomieja od strony wschodniej. Fot. M. Bicz-Suknarowska

Fig. 1. View of St. Bartholomew's Church from the west. Photo by M. Bicz-Suknarowska

Nad lotniskiem w Balicach wznosi się niewielkie, ale wyraziste wzgórze, zwieńczone budynkiem okazałego późnobarokowego kościoła p.w. św. Bartłomieja w Morawicy (ryc. 1). Za kościołem wznosi się murowana dzwonnica i dwupiętrowy budynek plebanii (ryc. 2–4). Budynek ten stanowi pozostałość dawnego zamku, znanego z licznych historycznych źródeł, a także wspomnianego przez wielu badaczy. Nikt jednak nie spodziewał się tego, co pokazały prowadzone ostatnio prace badawcze. W budynku plebanii zachowały się mury romańskiego, wiejskiego palatium możnowładcy.

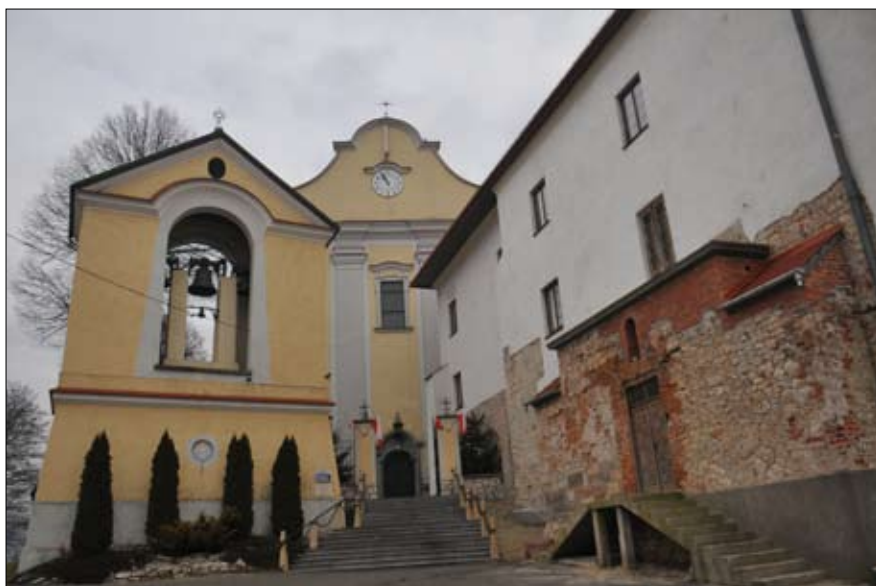
Ryc. 2. Zespół kościelny od strony zachodniej. Fot. A. Wojnar  
Fig. 2. Church complex from the west. Photo by A. Wojnar

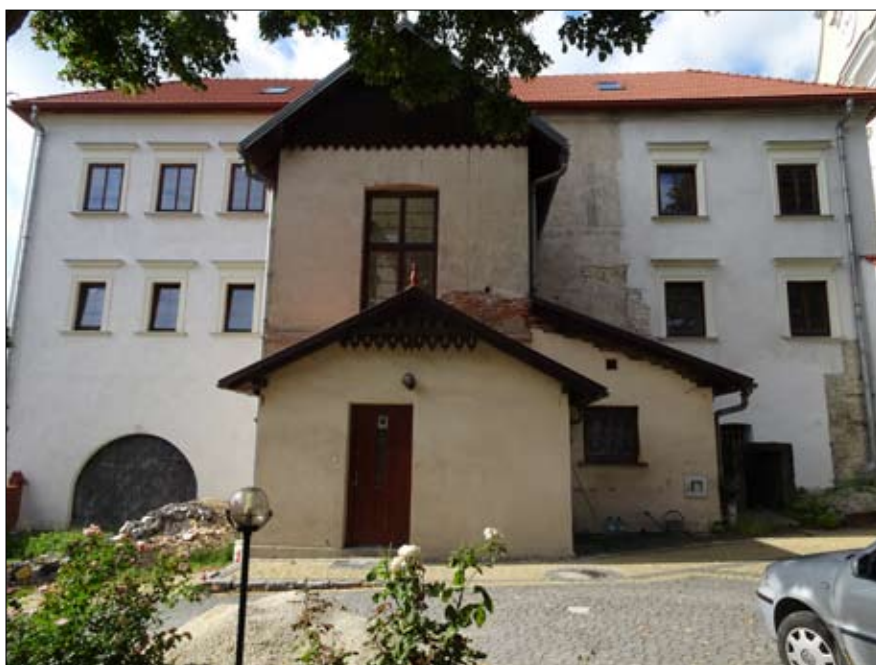
Ryc. 3. Plebania od strony dziedzińca gospodarczego. Fot. J. Firlet  
Fig. 3. The vicarage from the courtyard. Photo by J. Firlet

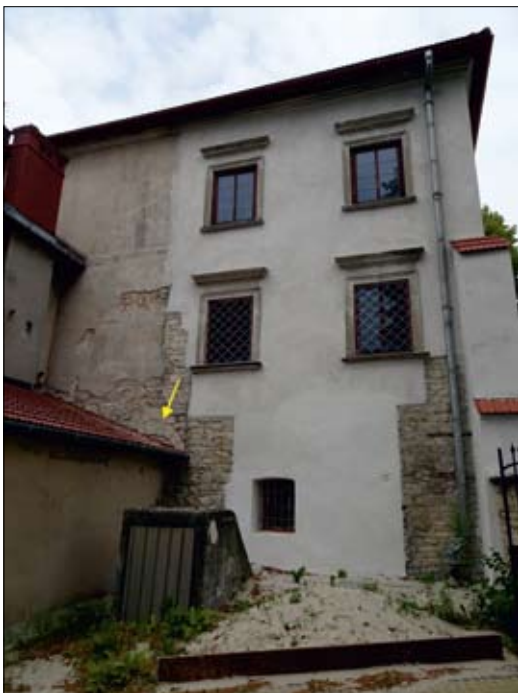
Ryc. 4. Fragment elewacji plebanii od strony dziedzińca (strzałką oznaczono romański łęk). Fot. J. Firlet

Fig. 4. Fragment of the vicarage's gable seen from the courtyard (A Romanesque arch marked with an arrow). Photo by J. Firlet

Zachowane dwa kamienne łęki na parterze, wykonane ze starannie dobranych kłińców, pozwalają przypuszczać, że były tu także bardziej okazałe otwory. Jeden z nich stanowi relikwiarz romańskiego portalu w wejściu do budynku od strony dziedzińca gospodarczego. Drugi, potężny łuk wewnętrzny, jest pozostałością elementu o nieznanym przeznaczeniu. Stanowi jedną z zagadek ukrytych w murach. Niestety został w dużej mierze zniszczony przez okno wykonane na początku XX w., co utrudnia rozpoznanie jego przeznaczenia.

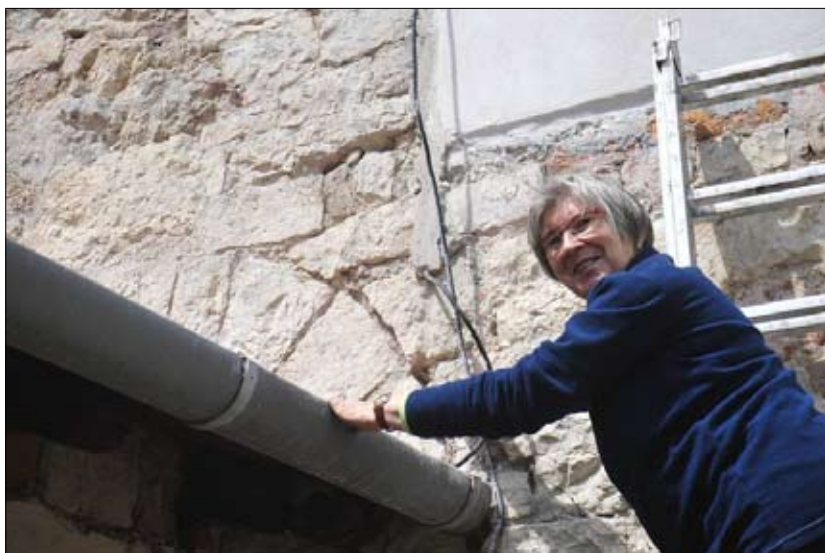
Ryc. 5. Autorka pokazuje romański łęk nad daszkiem przybudówki. Fot. A. Wojnar

Fig. 5. The author shows Romanesque arch over the roof of outbuilding.

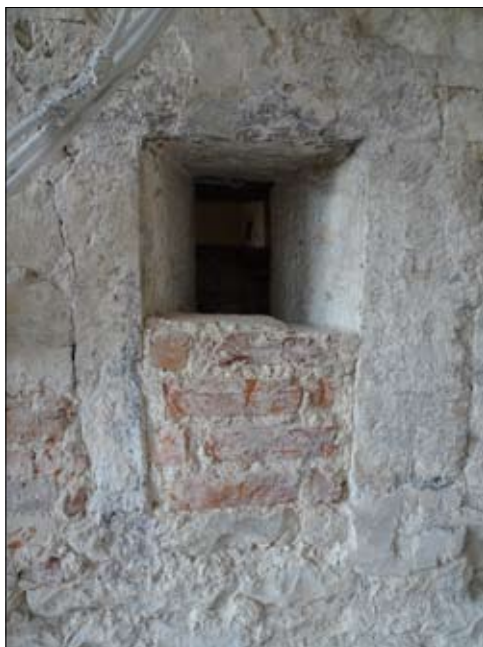
Ryc. 6. Okienko o kamiennym obramieniu na I piętrze. Widok od zewnątrz. Fot. J. Firlet

Fig. 6. A window with a stone frame on the first floor. View from outside. Photo by J. Firlet

w stronę wnętrza), przykryte było drewnianym nadprożem wykonanym ze starannie opracowanych belek z drewna iglastego. Ich obecność pozwoliła na uzyskanie datowania metodą radiowęglową<sup>4</sup>. Pochodzą z połowy XII wieku. Najciekawsze okienko na I piętrze ma nadproże i parapet, które są wykonane z czterech potężnych ciosów piaskowca (ryc. 6). Węgary, również z czterech potężnych ciosów, mają wyraźne ślady obróbki kamieniarskiej w tzw. jodelkę, z zachowanymi znakami kamieniarskimi, stanowiącymi zarówno podpis kamieniarza, jak i informację o sposobie montażu. Taki sposób obróbki kamieniarskiej jest charakterystyczny dla okresu romańskiego i znany z wielu przykładów, szczególnie w romańskich kościołach. To okienko również jest rozglifione, zarówno od środka, jak i z zewnątrz. Jego poziomy przekrój można porównać do zegara piaskowego tzw. klepsydry, środkowa część ma szerokość zaledwie 20 cm, a zewnętrzne po 47 cm.

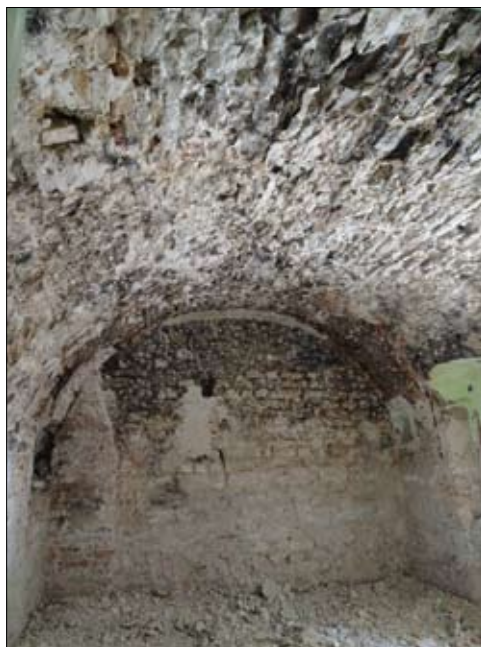
Ryc. 7. Kamienne wątki sklepienia i ściany we wnętrzu palatium. Fot. J. Firlet

Fig. 7. Stone vault and walls inside the palatial building. Photo by J. Firlet

Był to piętrowy budynek o rzucie wydłużonego prostokąta o wymiarach 17 x 6,8 m (czyli 30 x 12 łokci, bo takich miar wtedy używano), o ścianach z regularnych wapiennych ciosów o różnych wymiarach (ryc. 9 i 10). Pomieszczenia parteru przykryte były kamiennymi kolebkami, murowanymi na deskowaniu. Ślady desek zachowały się w zaprawie w postaci wyraźnych odcisków. Budynek nie był podpiwniczony. Niestety późniejsze liczne akcje budowlane zatępiły w dużej mierze układ i formę dawnych okien. Zachowały się tylko cztery otwory okienne, współczesne wątkom – trzy na parterze, jedno na piętrze (ryc. 6). Są to skromne niewielkie okienka, o różnym charakterze wykończenia. Okno na parterze, w ścianie południowo-zachodniej, o szerokim rozglifieniu (rozszerzenie

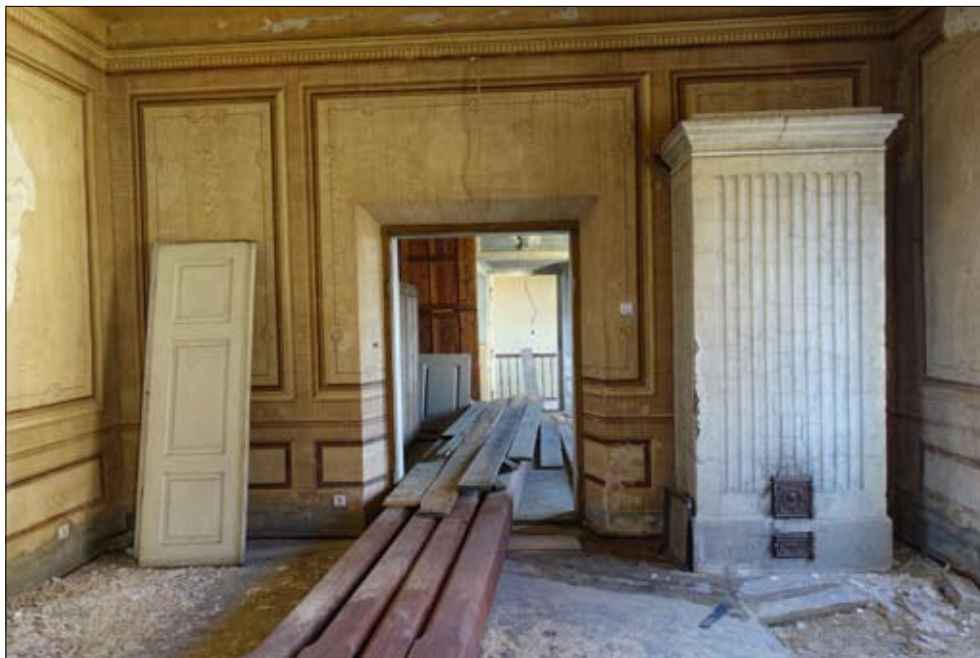
Ryc. 8. Dekoracja malarska i oryginalny piec w „sali odpustowej” na II piętrze.  
Fot. M. Bicz-Suknarowska

Fig. 8. Painting decoration and original stove in the „indulgence hall” on the second floor.  
Photo by M. Bicz-Suknarowska

Obecny, dwupiętrowy budynek plebanii ma na parterze cztery pomieszczenia w głównym budynku plus dwa w przybudówkach. Trzy z nich to podzielone na trzy części późniejszymi ścianami przesklepione wnętrza dawnego palatium. Na I piętrze plebanii znajdowały się pomieszczenia mieszkalne. Ich podział odpowiada podziałowi parteru. Drugie piętro to *piano nobile* obecnej plebanii z okazałym pomieszczeniem od strony południowo-wschodniej. Pomieszczenie to ozdobione jest ciekawą polichromią z przełomu XIX i XX wieku. Znajduje się tu także niezwykle piec – murowany i pomalowany w kanelury. Pomieszczenie to – nazywane „salą odpustową” – od dawna nie pełniło swej repre-

zentacyjnej funkcji ze względu na trudny dostęp po jednobiegowych, stromych schodach. Zachowane dekoracje, piece i stolarka drzwiowa świadczą o tym, że nie tylko najstarsze fragmenty tego obiektu są interesujące ze względów zabytkowo-historycznych (ryc. 8).
