## PRACE REMONTOWE I KONSERWATORSKIE NA ZAMKU W OJCOWIE W LATACH 2018–2019

### Restoration work at Ojców Castle in 2018–2019

**Abstract.** The article is a short report on the restoration work carried out at Ojców Castle in 2018–2019. The works, conducted after many years of neglect, included the renovation of the gatehouse and the tower, as well as adaptation of the latter for visiting. During the work some extensive architectural and archaeological surveys were introduced.

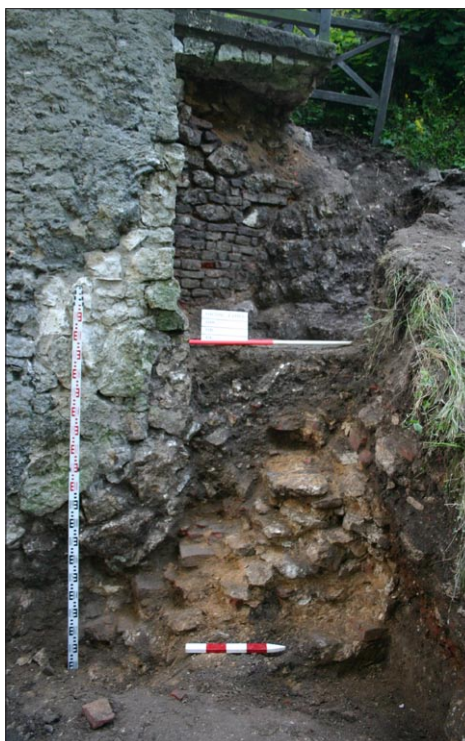
Ryc. 5. Relikt nowożytnych schodów prowadzących do pomieszczenia na piętrze bramy, ujawniony podczas prac w 2006 r. Fot. M. Wojenka

Fig. 5. Remains of post-medieval stairs leading to the small chamber on the gate's upper floor, uncovered during 2006 excavations. Photo by M. Wojenka

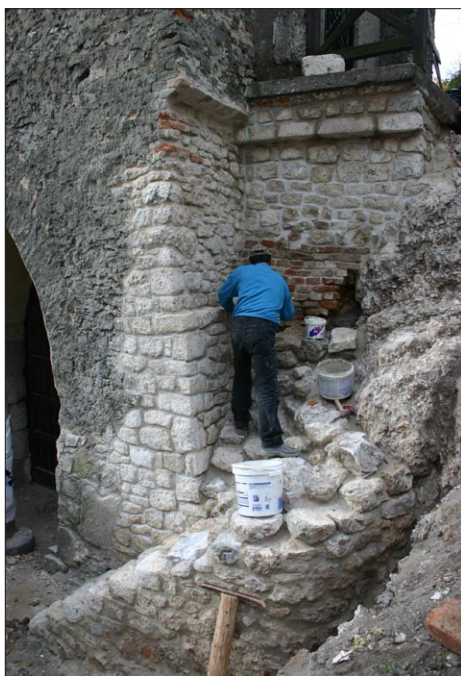
Ryc. 7. Widok bramy od strony dziedzińca w trakcie prac w 2006 r., na pierwszym planie rekonstrukcja schodów kamiennych z ryc. 5. Fot. M. Wojenka

Fig. 7. View of the gate from the courtyard during restoration work in 2006, with the reconstruction of the stone stairs shown in fig. 5 in the foreground. Photo by M. Wojenka

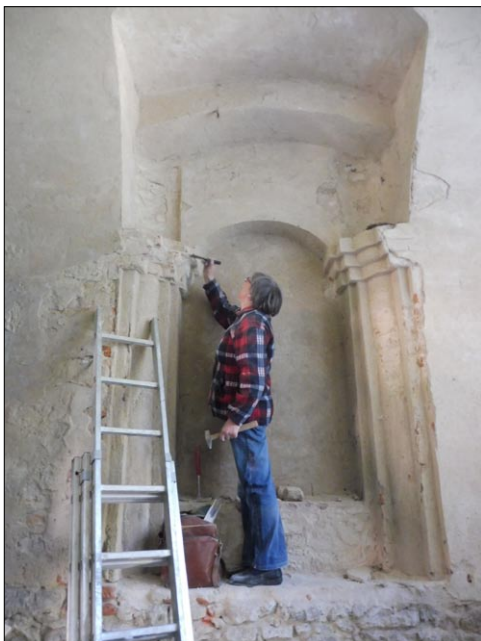
Ryc. 11. Prace przy wnęcie wewnątrz parteru bramy. Fot. Andrzej Weber

Fig. 11. Work in the niche on the ground floor of the gatehouse. Photo by Andrzej Weber

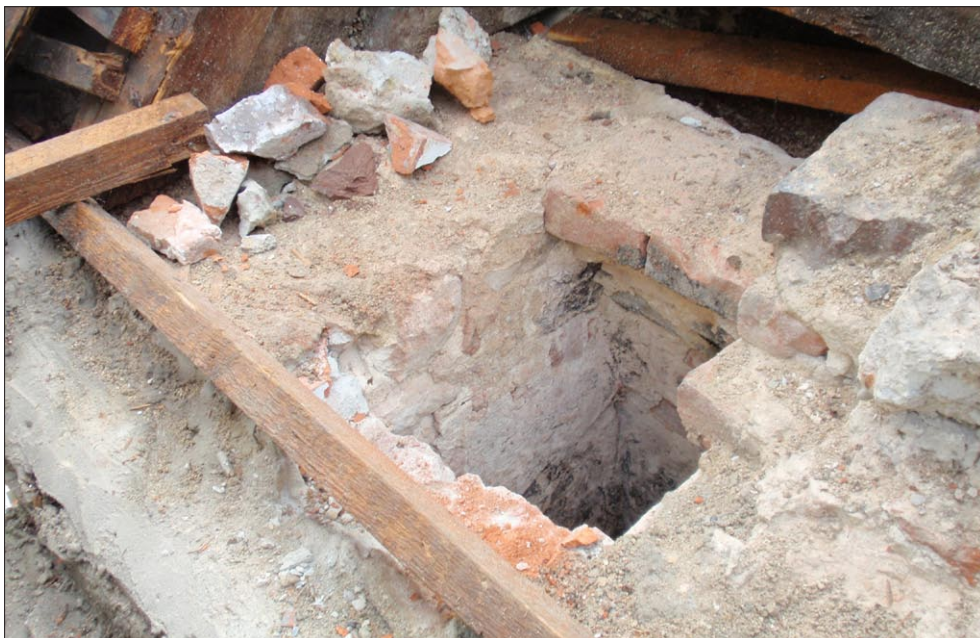
Ryc. 15. Wnętrze dawnego komina odsłonięte podczas prac przy dachu bramy. Fot. M. Bicz-Suknarowska

Fig. 15. The interior of a former chimney uncovered during works on the gatehouse's roof. Photo by M. Bicz-Suknarowska

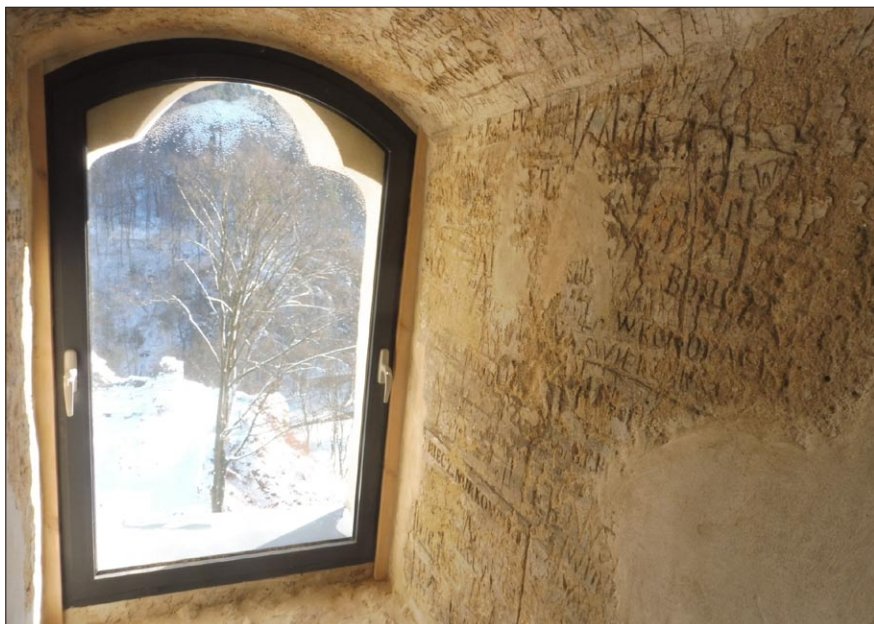
Ryc. 17. Podpisy na tynku w glicie okna I piętra wieży. Fot. M. Bicz-Suknarowska

Fig. 17. Signatures on plaster in the glyph of the window on the first floor of the tower.  
Photo by M. Bicz-Suknarowska

Zakres prac w wieży obejmował także wykonanie schodów i podestów prowadzących na jej wyższe kondygnacje. Miały one na celu udostępnienie obiektu do celów turystycznych i ekspozycyjnych. W ramach tych prac poddano konserwacji wspomniane wyżej tynki we wnęce okiennej I piętra, z zachowanymi podpisami osób zwiedzających ją w wieku XIX, jako ciekawostkę historyczną. We wnętrzu wieży, na parterze, wykonana została także instalacja dla umieszczenia ekranu do ekspozycji audiowizualnej. Konieczne zaplecze dla instalacji elektrycznej umieszczono we wnęce pod dawnymi schodami.
